STEMME F & D DO: EASA.21J.250	Technische Mitteilung	Dokumentnummer: A31-10-075
	Inspektion der Abgasanlage auf Risse	Änd.-Index: 01.a Seite: 1 von 4

Inspektion der Abgasanlage auf Risse

Motorsegler STEMME S10, Baureihe S10-VT;
EASA-Kennblatt Nr. EASA.A.054 / FAA-TCDS: G06CE

betroffene Werknummern: S10-VT: 11-001 bis 11-103

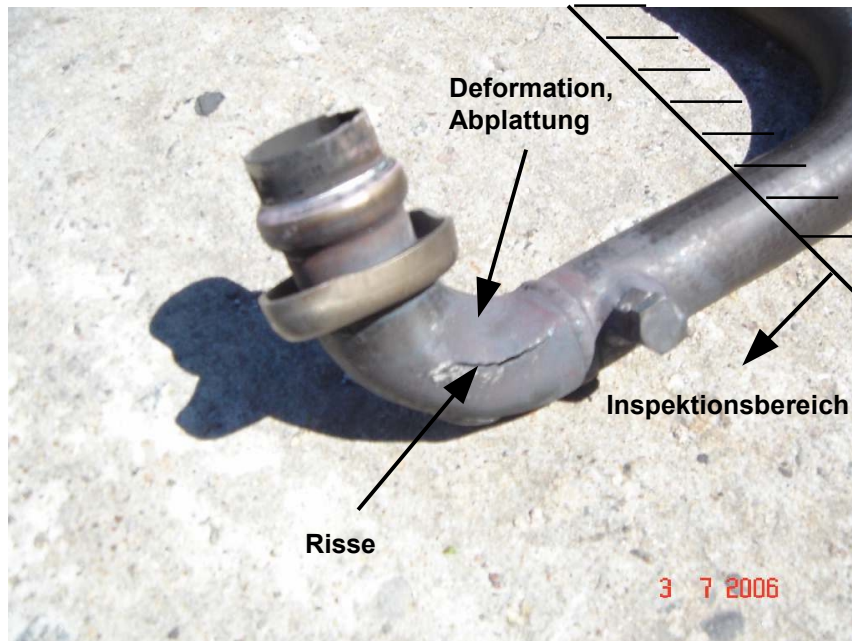
Während Wartungsarbeiten wurden in einem Einzelfall Deformationen und Risse an einem Abgasrohr des ROTAX 914 F2/S1 gefunden. Es handelt sich dabei um das Abgasrohr des thermisch höchstbelasteten, linken vorderen Zylinders. Der Schaden trat im Bereich des Krümmungsbogens in unmittelbarer Nähe des Zylinderflansches auf. Bei einem solchen Schaden besteht prinzipiell die Gefahr, dass Abgase in den Motorraum austreten, sowie einer eventuellen CO₂-Belastung im Cockpit.

Einmalige Sonderkontrolle aller vier Abgasrohre im Bereich der Krümmungsbögen in der Nähe der Zylinderflansche. Rückmeldung des Inspektionsergebnisses an den Hersteller:

- Hitzeschutzumwickelungen im Bereich der Krümmungsbögen entfernen.
- Visuelle Inspektion der Abgasrohre auf Verformungen, Abplattungen, Risse
- Bei eventuellen Schäden Austausch der betroffenen Abgasrohre
- Hitzeschutzumwickelungen wieder instand setzen (nur vom Hersteller zugelassenes Material verwenden, siehe WHB S10-VT)
- Rückmeldung des Inspektionsergebnisses an den Hersteller (siehe beiliegendes Formblatt)

Hinweis: Eine Kontrolle des Zustandes der Abgasrohre erfolgt laut Wartungshandbuch turnusmäßig alle 100 Flugstunden. Es wird empfohlen diesem Punkt stets besondere Aufmerksamkeit zu schenken.

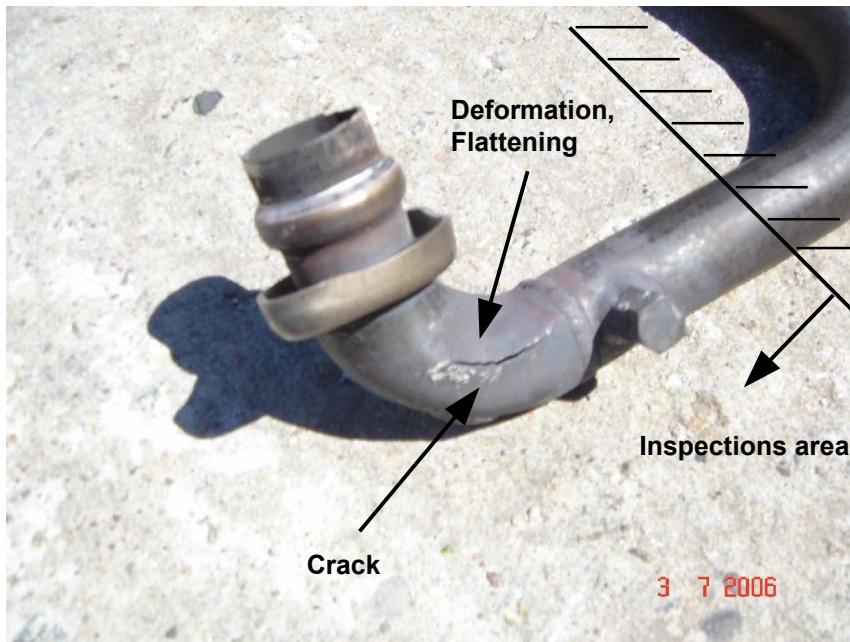
In an individual case deformations and cracks at an exhaust bend were found during maintenance work on the ROTAX 914 F2/S1. The defective exhaust bend was found on the thermally topmost loaded front-left cylinder. The damaged area is located in the curvature bend near the cylinder flange. Due to such a damage exhaust gases may expand into the engine compartment, or CO₂ may leak into the cockpit section.

One-time inspection of all exhaust bends (each cylinder 1 to 4) in the area of the curvature bend near the cylinder flange. Response of the findings to the manufacturer:

- Remove the heat protection wrapping in the area of the curvature bends.
- Visual inspection of the exhaust pipes for deformations, cracks and flattening.
- In case of damages replace the concerned exhaust pipes.
- Recondition the heat protection wrapping (use only material which is approved by the manufacturer, see AMM S10-VT)
- Response of the findings to the manufacturer (see attached form)

Note:	<p>According to the Maintenance Manual an inspection of the condition of the exhaust pipes is scheduled for every 100 flight hours. It is recommended to pay special attention to this item.</p>
--------------	--
