SERVICE BULLETIN

RISSE, VERSCHLEISS UND BESCHÄDIGUNG IM VERGASERSTUTZEN BEI ROTAX[®] MOTOR TYPE 912 UND 914 (SERIE)

SB-912-030 R1

SB-914-019 R1

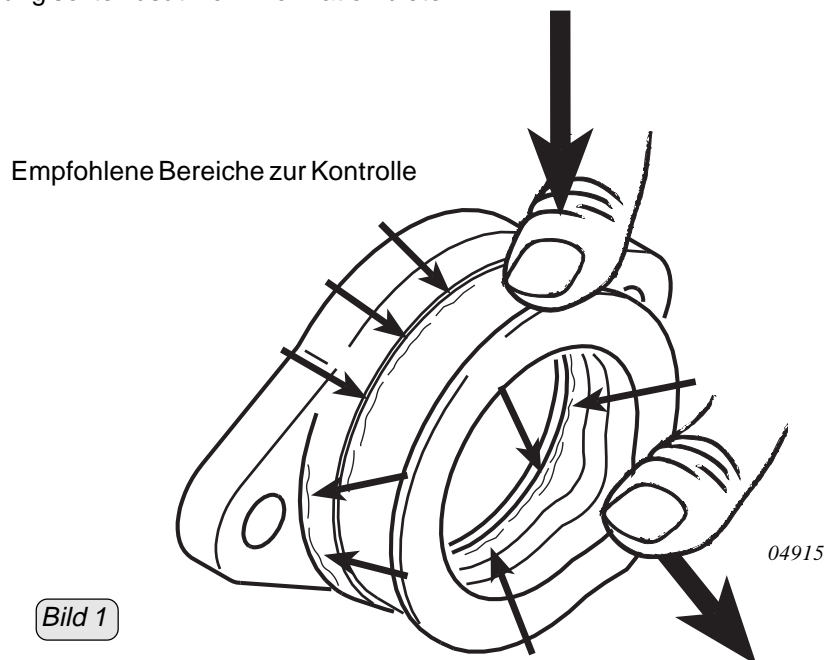
Die Kontrolle der Vergaserstutzen ist entsprechend den Angaben im letztgültigen Wartungshandbuch der jeweiligen Motortype und der Information in Kap. 4) Anhang, Bild 1 durchzuführen.
