SERVICE BULLETIN

KONTROLLE DES ÖLSYSTEMS AUF KORREKTE ENTLÜFTUNG BEI ROTAX[®] MOTOR TYPE 912 UND 914 (SERIE)

SB-912-036 R1

SB-914-022 R1

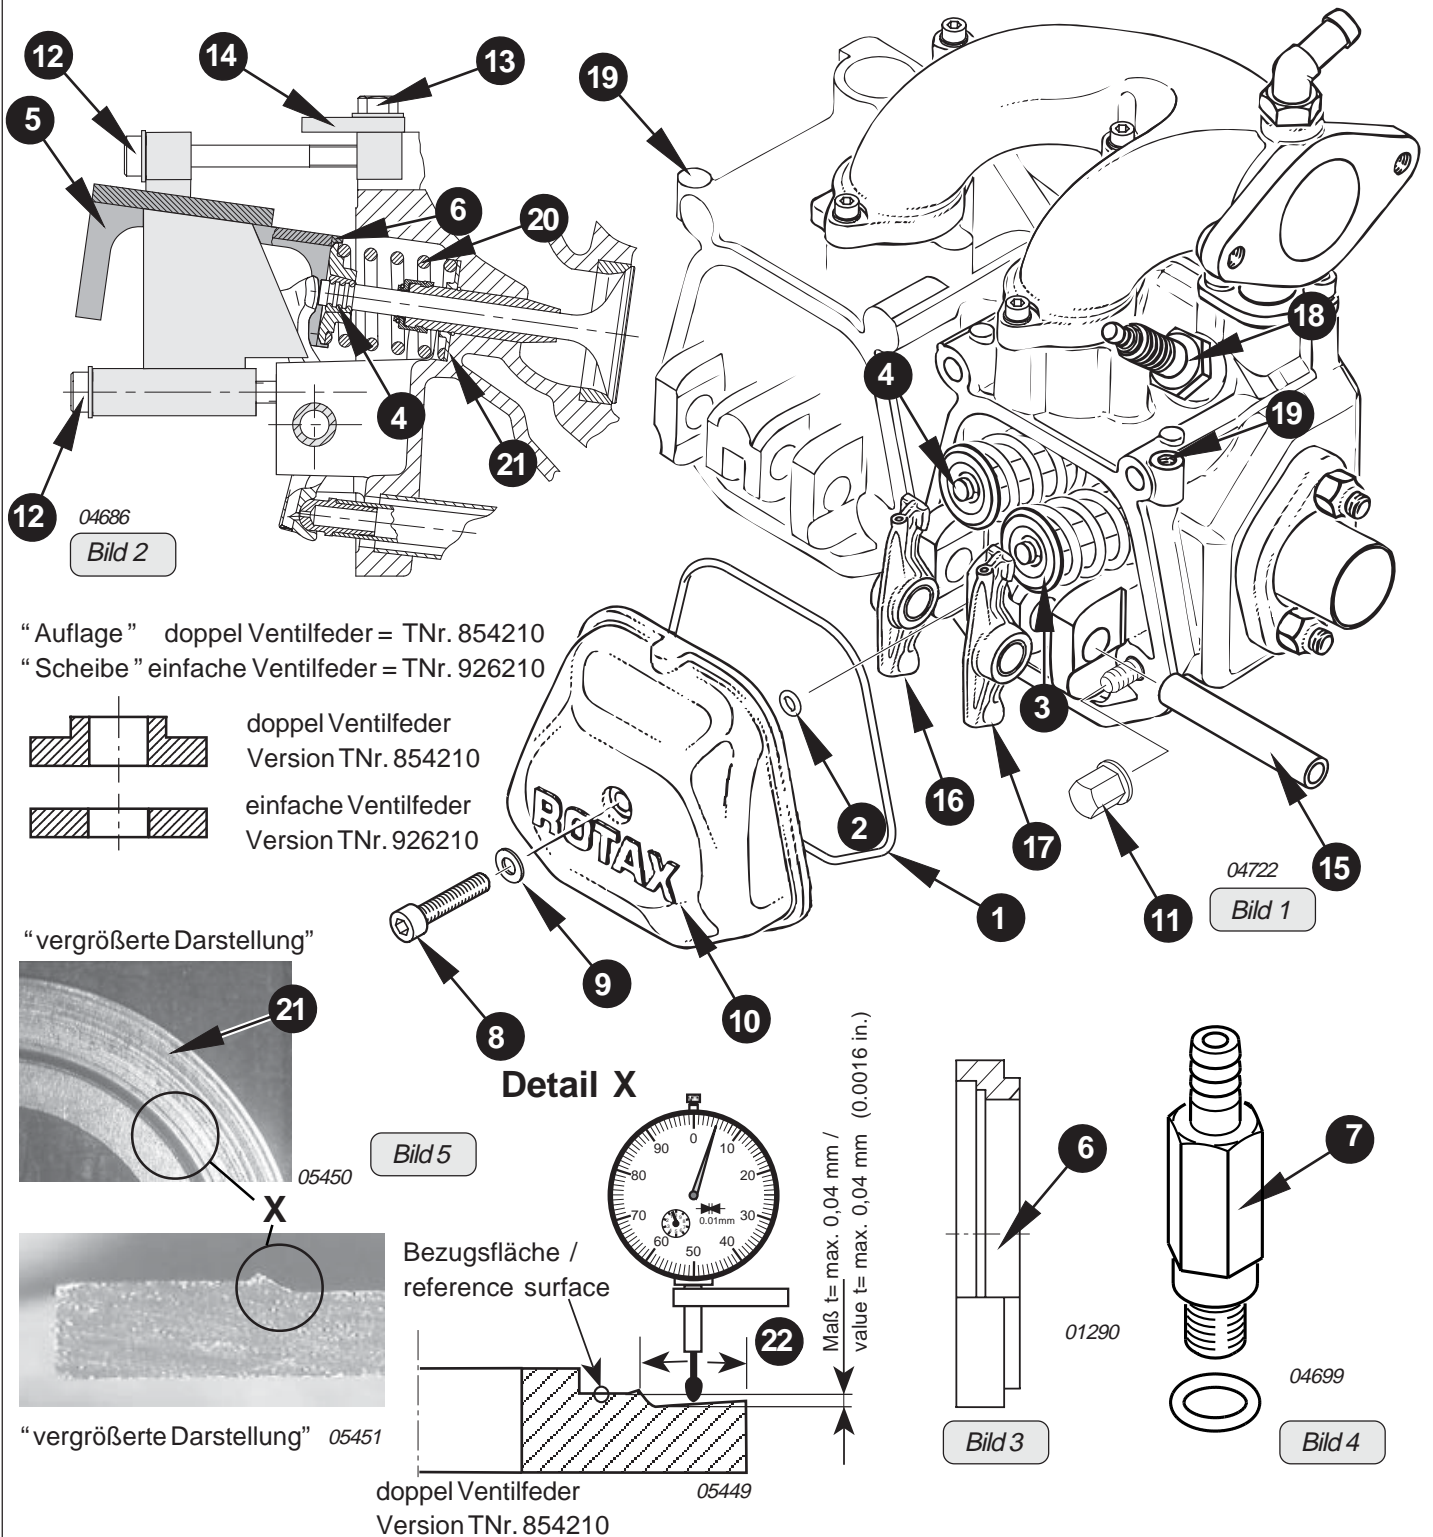
- Detaillierte Kontrolle der Ventilderteller (21). Der Verschleiß ist ausgehend von der Bezugsfläche (am Innenteil der Ventilderteller) radial im Meßbereich (22) nach außen mit einer Meßuhr zu messen. Maß $t = \max. 0,04 \text{ mm}$. Siehe dazu Bild 5. Eine Einarbeitung (Verschleiß) von mehr als 0,04 mm ist nicht zulässig. Bei Überschreitung dieses Maßes sind am betroffenen Ventiltrieb auf jeden Fall die Ventilderteller, der Ventilderteller, das Ventil, die Ventilkegelstücke und der Hydrostößel oder andere beschädigte Komponenten zu wechseln.

- ◆ **HINWEIS:** Die Ventilderteller (21) kann als Indikator für eine Fehlfunktion des Ventiltriebes in Bezug auf schlecht oder unzureichend entlüftete Hydrostößel herangezogen werden. Bei Normalbedingungen ist auch nach längerer Betriebszeit kein meßbarer Verschleiß sichtbar. Sollte bei der Sichtkontrolle ein Verschleiß in Form von Einarbeitung der Auflagefläche vorliegen so ist der aktuelle Verschleiß mittels Meßuhr festzustellen.

- Sämtliche andere abgebauten Teile des Ventiltriebs (Stoßstangen, Kipphebel,...) sind einer Sichtkontrolle auf Beschädigungen oder Verschleiß zu unterziehen.
- Sofern durch diese Kontrollen keine Beschädigungen oder Verschleißstellen festgestellt wurden, sind die Teile wiederverwendbar.
- ▲ **WARNUNG:** Sollten Beschädigungen oder Verschleißstellen an den Komponenten des Ventiltriebs festgestellt werden, so sind die betroffenen Teile sofort zu tauschen.
